**Universidad Técnica Nacional  
Sede Central**

**“Proceso de seguimiento para la implementación de mejoras técnicas y administrativas en cinco ASADAS del Corredor Biológico Garcimuñoz, Alajuela. II Etapa 2017”**

**Informe Final**

Alajuela, diciembre 2017.

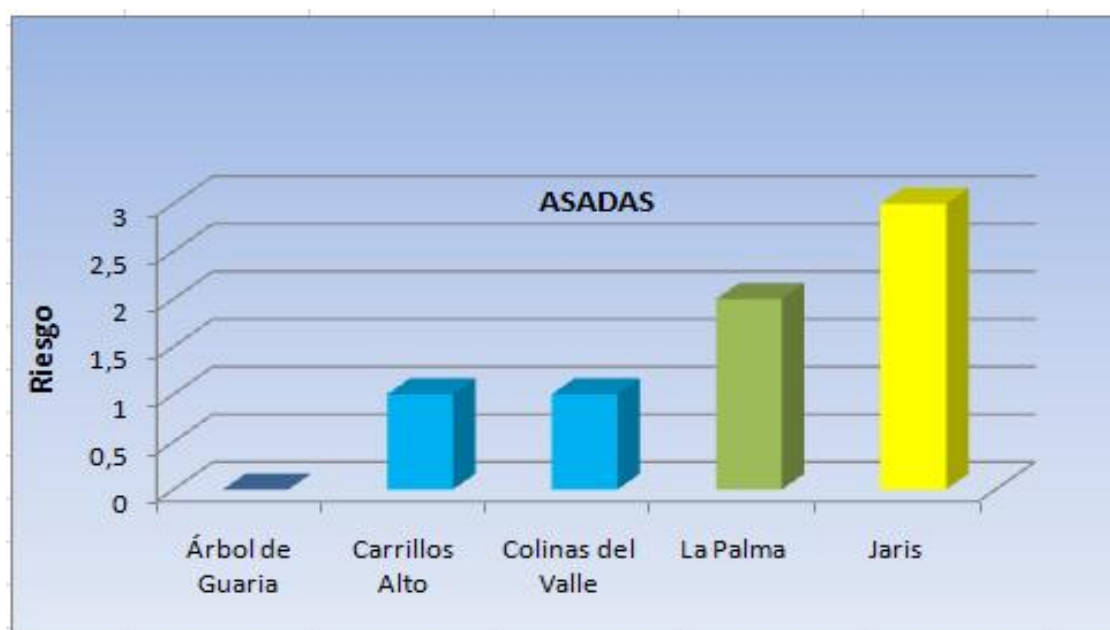
**Figura 2.** Estado actual y riesgo de las ASADAS. 2017.

En general, las ASADAS presentan las mismas condiciones al paso de un año. Es importante recalcar, que si han utilizado el Manual de Operaciones entregado en el año 2016, para efectuar el control y seguimiento de los componentes de sus acueductos, pero más que todo respecto a la limpieza de éstos y control del muestreo de las aguas.

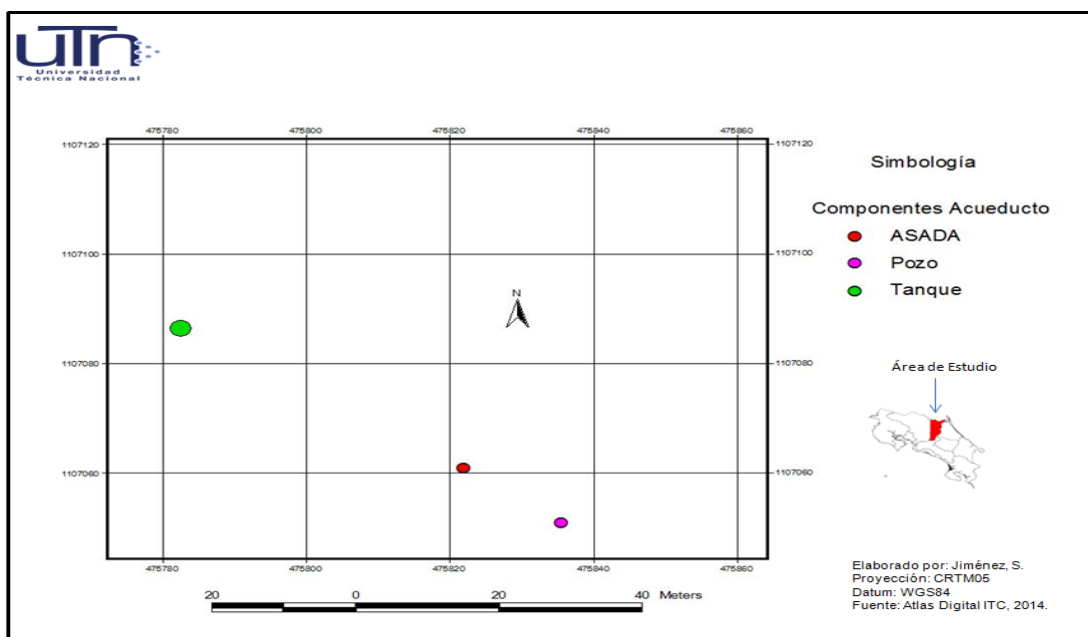
El tanque elevado de plástico se limpia profundamente tres veces al año, tiene una escalera de hierro en buenas condiciones, así como toda la estructura. No tiene grietas, los cierres son seguros y está lejos de cualquier posible contaminación ambiental. Tiene una capacidad de almacenamiento de 75 m<sup>3</sup>.

Las tuberías son de PVC y tienen diámetros de 4", se encuentran enterradas a 90 cm de la superficie y se dan mantenimientos semanales. Todas se encuentran en buenas condiciones y no se presentaron fugas a la hora de la visita.

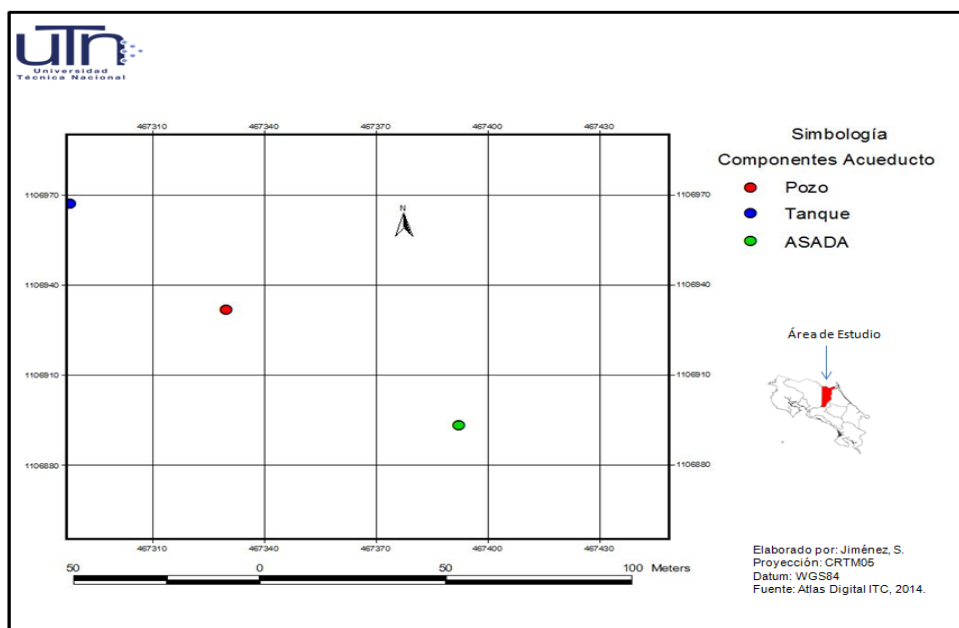
El tanque es metálico y está elevado, tiene una escalera de hierro y malla de protección; le dan una limpieza semestral profunda. Le falta mantenimiento en su estructura, los cierres son seguros. Tiene una capacidad de almacenamiento de 100 m<sup>3</sup>.

Las tuberías son de PVC de 2 y 4 pulgadas, se encuentran enterradas a 1.40 m y 2 m de la superficie. Todas se encuentran en buenas condiciones y no se presentaron fugas a la hora de la visita.

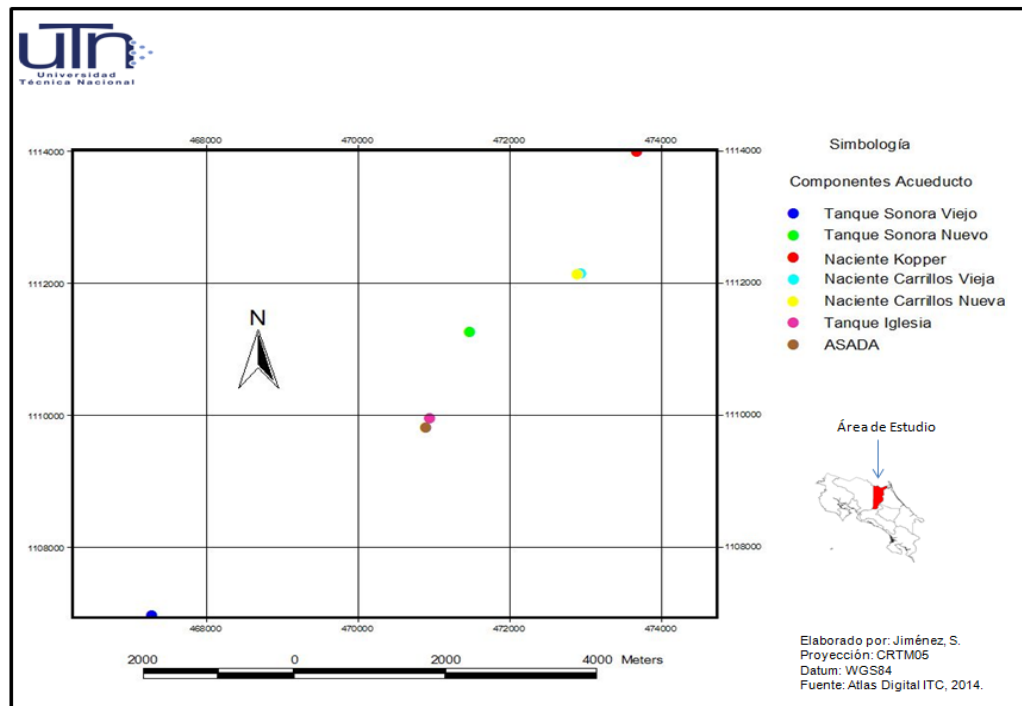
El tanque Sonora Viejo #1 es de concreto y está a nivel, no tiene escalera; le dan una limpieza semanal. Tampoco presenta grietas en su estructura, los cierres son seguros y está a la par de cultivos de café de los señores Guardia por lo que se debe de tener el cuidado de alguna posible afectación. Tiene una capacidad de almacenamiento de 33.000 litros.

El tanque Sonora Nuevo #2 es de concreto, tiene una escalera de hierro y mide 4 m de alto x 14 m de largo; le dan una limpieza semanal profunda. No presenta grietas en su

El tanque Iglesia es de concreto, no tiene escalera; le dan una limpieza diaria. Tampoco presenta grietas en su estructura, los cierres son seguros y está en el centro de Carrillos Alto. Tiene una capacidad de almacenamiento de 33.000 litros.

Las tuberías son de PVC de 2, 3 y 4 pulgadas, se encuentran enterradas a 60 cm de la superficie y se dan mantenimientos semanales. Todas se encuentran en buenas condiciones y no se presentaron fugas a la hora de la visita. La longitud total de la tubería es alrededor de los 15 km.

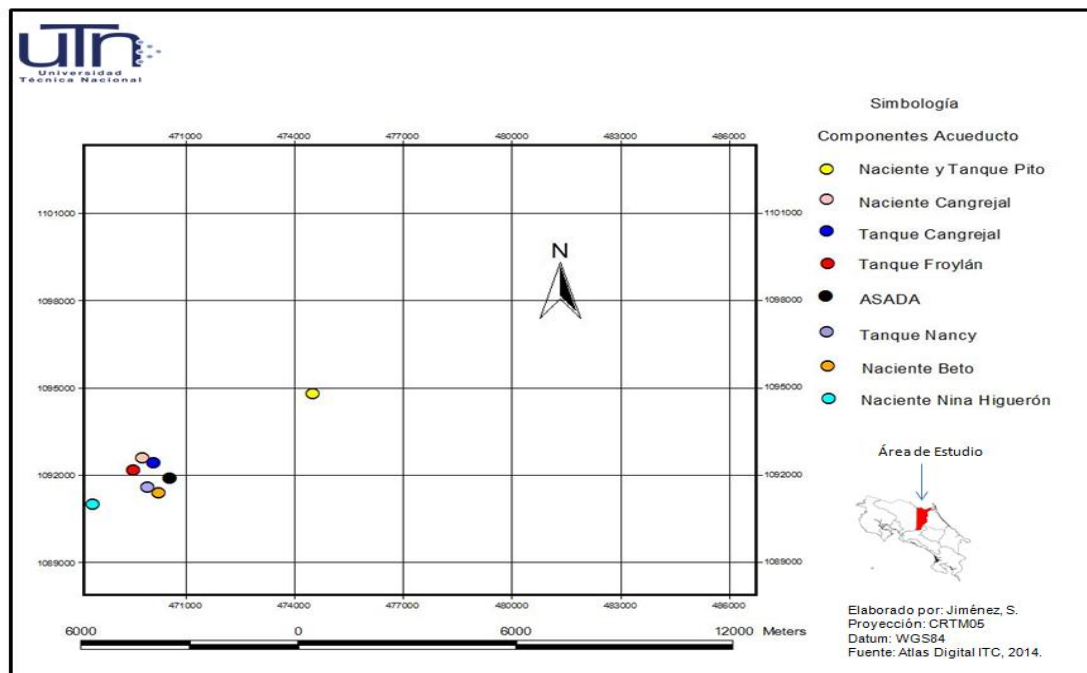
Las nacientes no cuentan con malla de protección, ni casetas de captación cerradas en buenas condiciones, sin cierres seguros, con grietas y les falta mantenimiento, presencia de aguas estancadas alrededor, sin canales perimetrales y algunas están en zonas de acceso a terceras personas y ganado, lo cual se debe de considerar por si hay algún foco de contaminación. A pesar de encontrarse en zonas privadas se encuentran deterioradas, se les hace una limpieza mensual.

El tanque Pito es de concreto y está a nivel, no tiene escalera; le dan una limpieza mensual. Presenta algunas grietas en su estructura, los cierres no son seguros, no tiene malla de protección. Tiene una capacidad de almacenamiento de 6000 litros. Hay otro de plástico con condiciones semejantes que tiene una capacidad de 5000 litros.

El tanque Froylán es de plástico y está a nivel, no tiene escalera; le dan una limpieza mensual. Presenta algunas grietas en su estructura, los cierres si son seguros, no tiene

| Nombre | Características deficientes | Riesgo sanitario |
|---|---|---|
| Pito | Sin malla de protección, sin caseta de captación cerrada, sin cierres seguros, con grietas y le falta mantenimiento, presencia de aguas estancadas alrededor, sin canales perimetrales | <b>Alto</b> |
| Cangrejal | Sin malla de protección, cerrada, sin cierres seguros, con grietas y le falta mantenimiento, presencia de aguas estancadas y de ganado alrededor | <b>Alto</b> |
| Nina Higuerón | Sin malla de protección, cerrada, sin cierres seguros, con grietas y le falta mantenimiento, presencia de aguas estancadas alrededor, sin canales perimetrales, se ubica muy cerca de la calle | <b>Alto</b> |
| Beto | Sin malla de protección, sin caseta de captación cerrada, sin cierres seguros, con grietas y le falta mantenimiento, presencia de aguas estancadas alrededor | <b>Alto</b> |

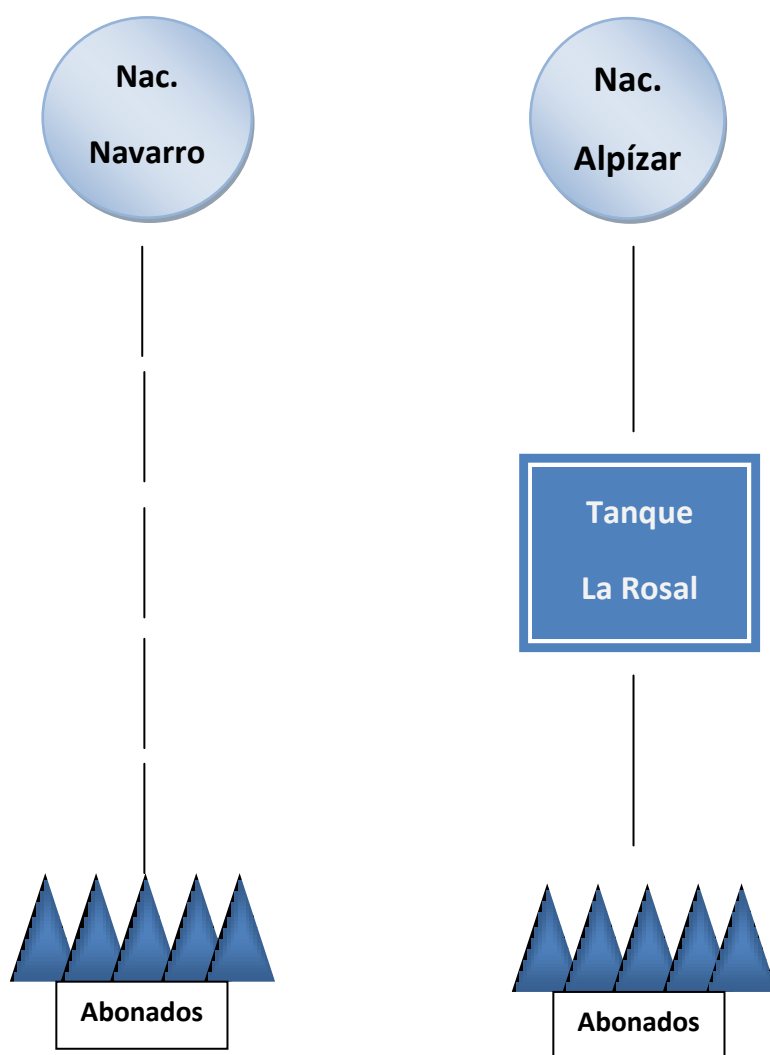
El tanque La Rosal es de concreto está enterrado a 1.5 m, no tiene escalera; le realizan una limpieza cada 15 días. No presenta grietas en su estructura, los cierres son seguros, no tiene malla de protección, ni tiene sistemas de ventilación adecuados. Tiene una capacidad de almacenamiento de 3000 litros.

Las tuberías son de PVC de 2 pulgadas, se encuentran enterradas a 80 cm de profundidad de la superficie y se dan mantenimientos semanales. Todas se encuentran en buenas condiciones y no se presentaron fugas a la hora de la visita. El total de longitud es de 7 km.
