SEDE CENTRAL

**LICENCIATURA EN INGENIERÍA EN SALUD OCUPACIONAL Y MEDIO
AMBIENTE**

**Propuesta para mejorar las condiciones de accesibilidad en personas trabajadoras y
estudiantes con discapacidad en la Sede Central y Administración Universitaria de la
Universidad Técnica Nacional, 2018**

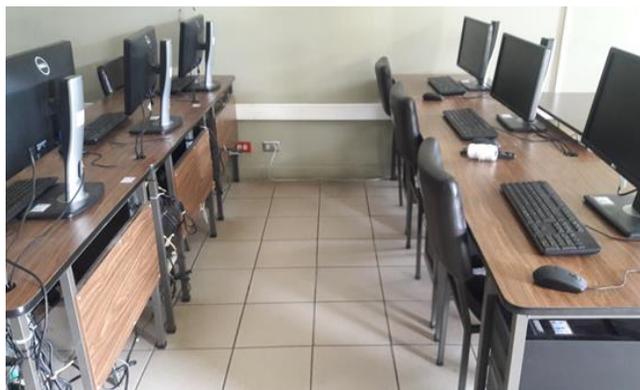
Imagen 1: Aulas Módulo 1

Según el gráfico N° 3, en donde se presentan los nueve aspectos evaluados en el módulo 1, se obtiene que el tema de mobiliario constituye uno de los aspectos más críticos dentro de la evaluación, ya que las aulas cuentan con pupitres unipersonales o bien, escritorios que no

permiten el ingreso de una silla de ruedas, (ver imagen 1). Seguidamente, los pasillos internos de las aulas son estrechos y algunos presentan obstáculos debido a la existencia de equipo de cómputo y el cableado del mismo; además, la señalización del edificio es escasa y poco visible. Los sanitarios con un 53% de cumplimiento, presentan oportunidades de mejora sobre todo en lo referente al tema de accesorios (ver imagen 2). Adicionalmente, las áreas estacionales y los mingitorios no cumplen ninguno de los requisitos de la herramienta de evaluación, se obtiene como resultado, un promedio general de cumplimiento en el módulo 1 de 42%.

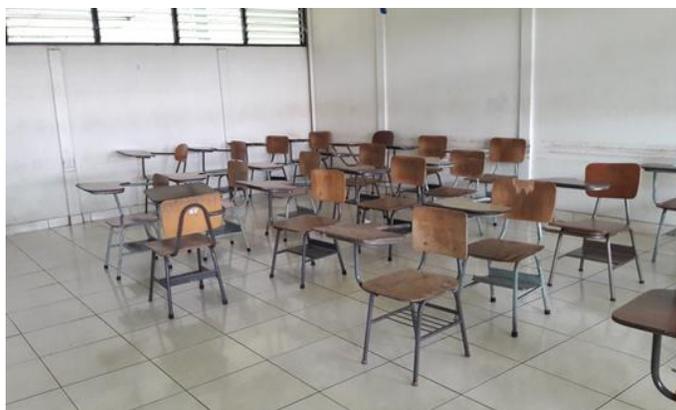
Imagen 3: Aulas Módulo 2

En el gráfico anterior (gráfico N°4) se presenta el cumplimiento del módulo 2, en donde se evaluaron solamente ocho aspectos. Se obtuvo un promedio general del 45% y se ubicó en una categoría roja. En este edificio los aspectos con 0% de cumplimiento son: el mobiliario, constituido por pupitres unipersonales en su mayoría, (ver imagen 3) y el caso de las áreas estacionales, hace referencia a las bancas y los apoyos isquiáticos ubicados en los alrededores, los cuales no cumplen con los requisitos estipulados en la evaluación, (ver imagen 4). Asimismo, la señalización es muy escasa y la poca rotulación que existe se encuentra desgastada, obtiene un resultado inferior al 50%. En cuanto a sanitarios y mingitorios, los resultados están en rojo, sobre todo por incumplimiento en dimensiones y accesorios.

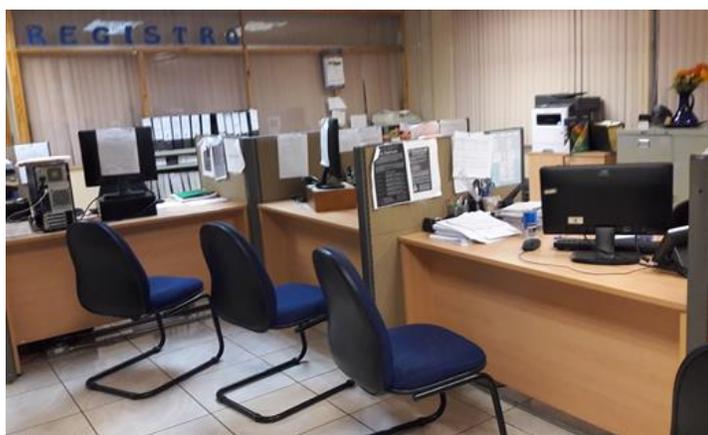
Imagen 5: Oficina de Registro Universitario

En el módulo 3, además de contar con espacios de aulas, se encuentra la oficina de Registro Universitario, en donde se evaluaron los puntos aplicables del gráfico anterior y resultó una de las áreas más críticas, en cuanto a espacios y mobiliario, a pesar de ser uno de los servicios más utilizados por la población estudiantil, (ver imagen 5).

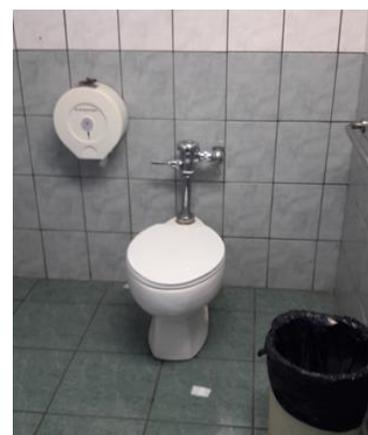
Imagen 6: Sanitario Mujeres Ley 7600, Módulo 3

En lo expuesto en el gráfico N° 5 se detallan los resultados del módulo 3, con un promedio general de cumplimiento de 46%. El mobiliario y las áreas estacionales son los elementos críticos con un 0% de cumplimiento. En cuanto a los resultados inferiores al 70%, es decir, en categoría roja, se ubican: los pasillos internos de las aulas son estrechos, principalmente por la organización del mobiliario. Los sanitarios y mingitorios incumplen las dimensiones

estipuladas, así como la falta de rotulación accesible y la ausencia de accesorios (botón de emergencias, percheros), (ver imagen 6), y, por último, la señalización constituye una oportunidad debido al deterioro, la cantidad y los materiales empleados.

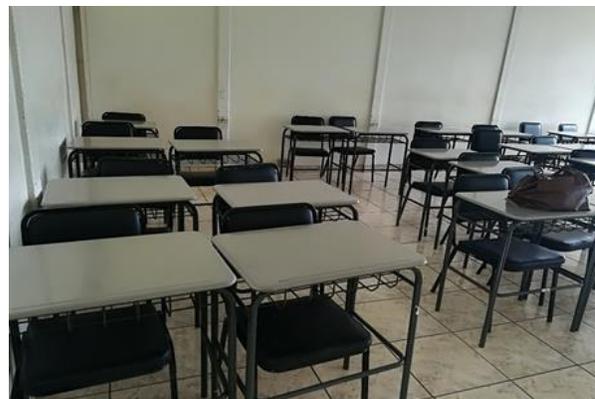
Imagen 8: Aulas Módulo 4

El tema de mobiliario en el módulo 4 es un aspecto crítico, si bien no es unipersonal, el diseño y dimensiones de este, no permiten el ingreso de una silla de ruedas, (ver imagen 8).

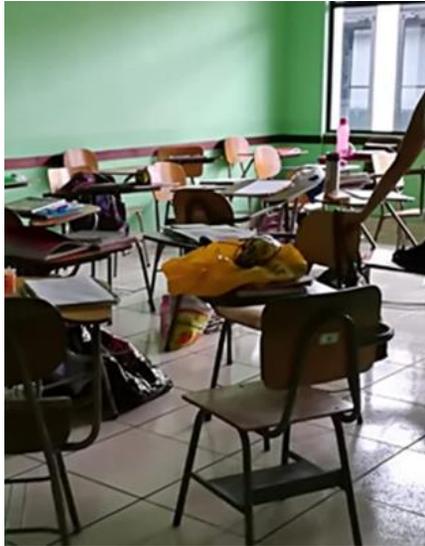
Imagen 9: Mobiliario Aulas, Módulo 5

En la gráfica N° 7 se indican los resultados del módulo 5, este edificio se destina para impartir los cursos libres de idiomas, por esta razón es un área que recibe una gran cantidad de estudiantes; sin embargo, el cumplimiento en temas de accesibilidad es bajo, con un promedio general de 38%. Las áreas que presentan mayor oportunidad de mejora son; el mobiliario, en su totalidad todas las aulas tienen pupitres unipersonales (ver imagen 9), el

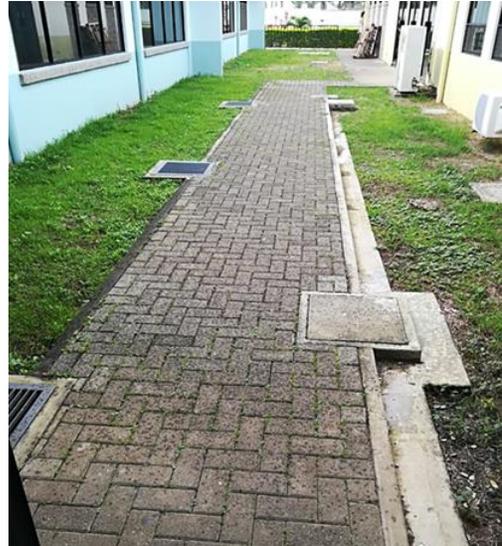
Imagen 10: Vías de Circulación, Módulo 5

mingitorio que no cumple con las dimensiones, así como las áreas estacionales en donde las bancas no cumplen los requisitos de ley, sin dejar de lado las vías de circulación externas, que presentan obstáculos como rejillas e irregularidades para el tránsito de una persona con discapacidad (ver imagen 10).

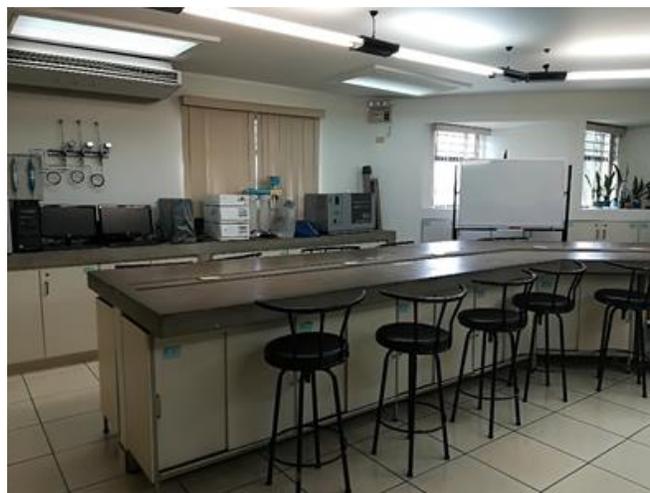
Imagen 14: Laboratorio de Gestión Ambiental

Adicionalmente, la condición del mobiliario y diseño del laboratorio de Gestión Ambiental no permite ser utilizado por una persona en silla de ruedas, este cuenta con pasillos estrechos, sillas con una altura superior a la estándar, entre otros, por esta razón el apartado de mobiliario se encuentra en 0% de cumplimiento, (ver imagen 14).

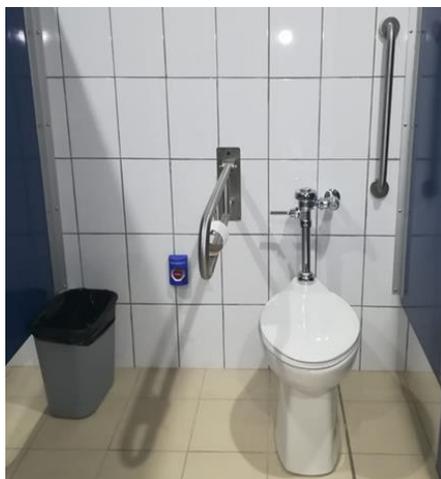
Imagen 15: Sanitario Hombres Ley 7600, Edificio Torre

En esta instalación se evaluaron once aspectos, en su mayoría con porcentajes de cumplimiento en categoría verde y amarilla, con un promedio general de 80%, tal como se muestra en el gráfico N° 10. Elementos como los elevadores con un 89% de conformidad, presentan deficiencias como la falta de textura al ingreso o la señalización en braille del número de piso, (ver imagen 16); asimismo, los sanitarios son un elemento por resaltar, en donde se contempló todo el tema de accesorios, (ver imagen 15).

Sin embargo, el resultado de los lavatorios es de 60% en una categoría roja, debido a incumplimientos en la altura del espejo y las agarraderas, además de las áreas estacionales también con 0%, este último aspecto hace referencia a la presencia de bancas, así como los apoyos isquiáticos.

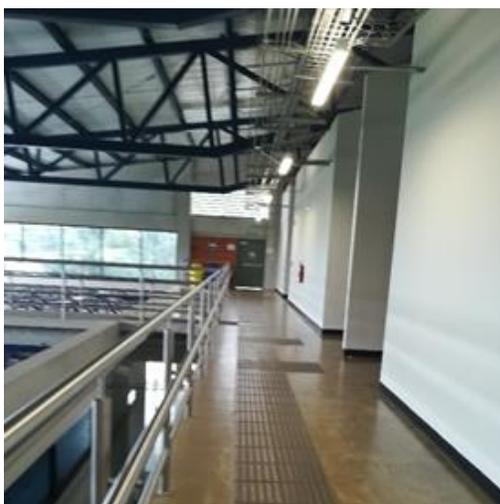
Imagen 17: Pasillos, Falta de Señalización

Durante la evaluación se pudo observar mobiliario en áreas de pasillos principales, que sirven de obstáculo para el tránsito de personas tanto en una situación normal como emergencia, además de la escasa señalización de emergencias (ver imagen 17), así como la señalización accesible, lo cual, es una constante en toda la sede.

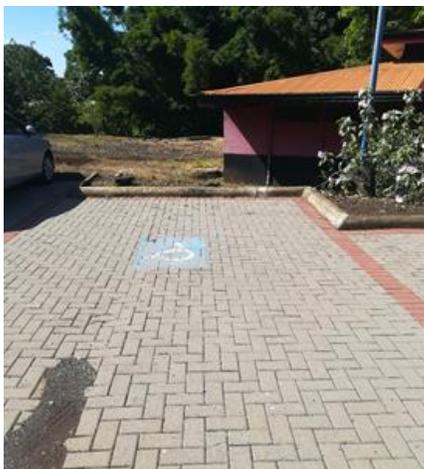
Imagen 20: Estacionamientos Ley 7600, AC 1

La principal deficiencia de este espacio es la falta de señalización de las áreas de parqueo, así como las dimensiones de los mismos (ver imagen 20), sin dejar de mencionar que los estacionamientos más próximos a la entrada del módulo 6 no cuentan con pavimento, separación de espacios, ni señalización, según ley 7600, (ver imagen 21).

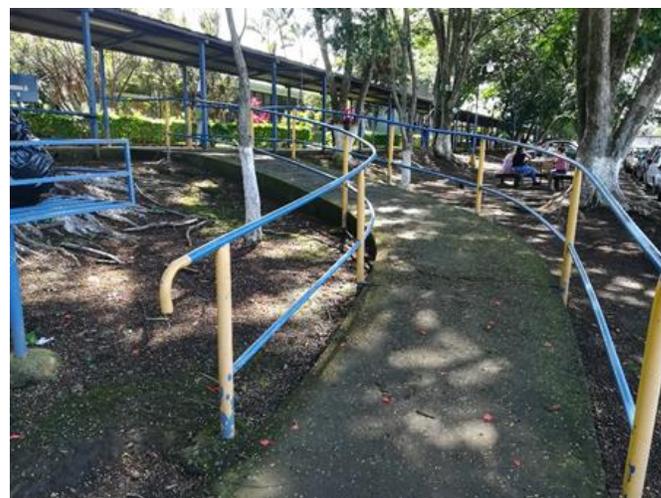
Imagen 25: Estado de las Rampas, AC 3

La mejora en el tema de estacionamientos en el área común 3, la cual, comprende los espacios de parqueo, zonas verdes y vías de circulación frente a los módulos 1, 2, 3 y 4, se debe al cumplimiento en cuanto a dimensiones, rotulación vertical y horizontal, cantidad y pasillos (ver imagen 24); asimismo, se debe mencionar que el tema de rampas y escaleras de acceso a los módulos constituye una oportunidad de mejora debido a la presencia de rampas con pavimentos dañados, pendientes que no cumplen con la inclinación indicada, así como los pasamos (ver imagen 25).

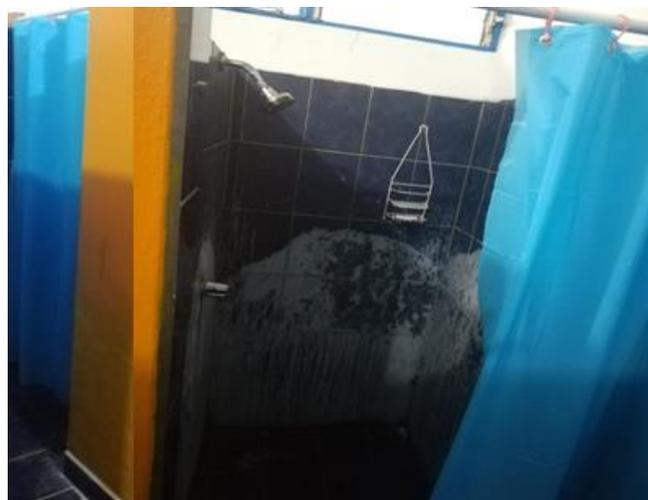
Imagen 27: Duchas, Frente a la Plaza

Los resultados se muestran en el gráfico N° 15, en donde se obtuvo un promedio general de cumplimiento de 50%. Los aspectos más críticos son las duchas pues no cuentan con ninguna adecuación para temas de accesibilidad (ver imagen 27), seguido de los pasamos y posteriormente, los estacionamientos, estos últimos presentan algunas características como la ausencia de pasillos, de rotulación vertical (ver imagen 26); además 3 de los 6 espacios asignados para personas con discapacidad presentan un desnivel, que podría dificultar el tránsito de una silla de ruedas.

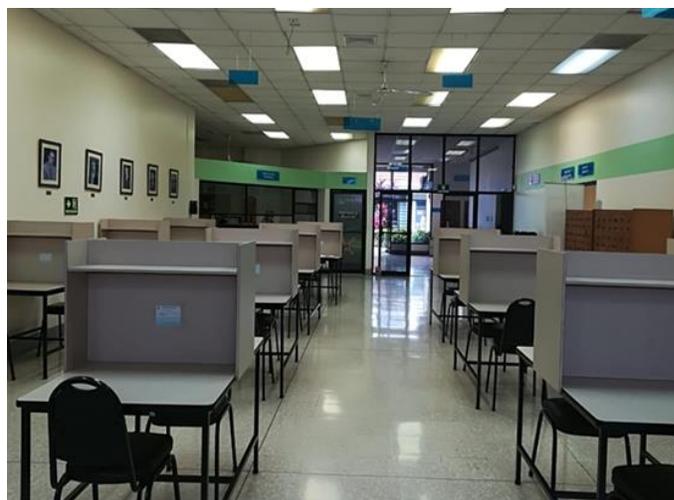
Imagen 29: Rotulación Biblioteca

Adicional a la información que arroja el gráfico anterior, se debe detallar algunas oportunidades de mejora, como por ejemplo los servicios sanitarios en cuanto al ancho de las puertas, agarraderas, y los accesorios, los mingitorios en elementos como la válvula de descarga y las agarraderas, el mobiliario, sobre todo, los espacios asignados para personas con discapacidad no cumplen con las dimensiones (ver imagen 28), y por último, la señalización accesible, si bien, cuenta con rotulación nueva (ver imagen 29), existen condiciones por mejorar como la altura, la iluminación, la rotulación háptica y el sistema de alarma en caso de emergencias.

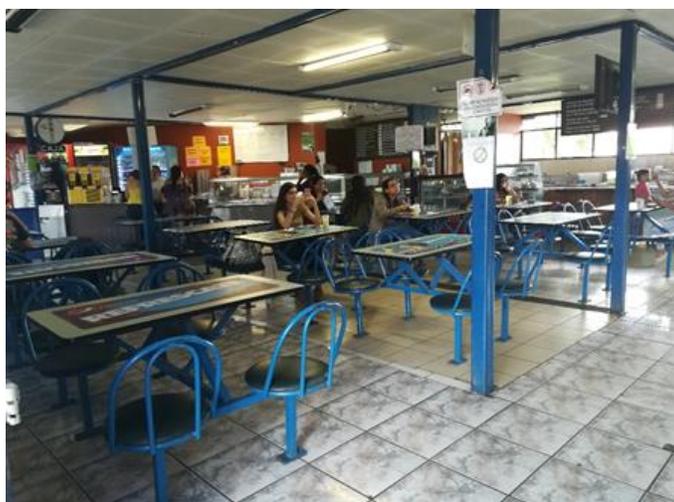
Imagen 30: Mobiliario Soda

Los aspectos más críticos son: el tema de mobiliario que se encuentra fijo (ver imagen 30), las dimensiones no cumplen con lo recomendado; además, impiden la movilización de mesas y sillas; asimismo, la señalización es un elemento fuerte de mejora, es escasa en general y el material que utilizan es papel, lo que provoca un deterioro mayor. Los sanitarios no cumplen con los accesorios de ley como agarraderas, botón de emergencias, percheros, entre otros (ver imagen 31). Por último, los pasillos en la línea de servicio son estrechos y no permiten el paso de una silla de ruedas.

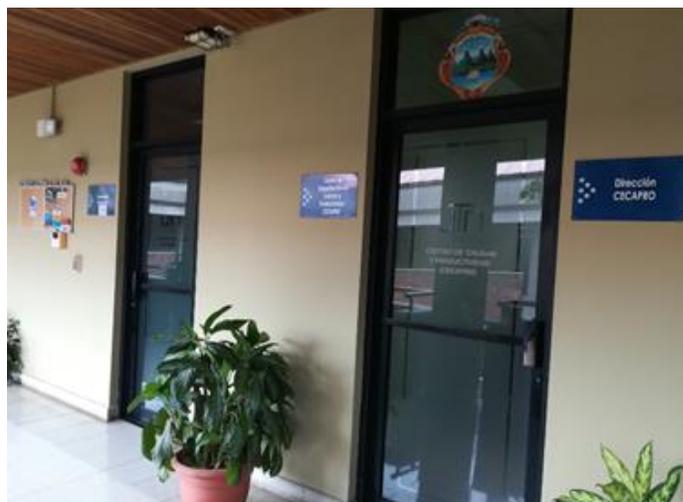
Imagen 33: Rotulación, Administración Universitaria

Asimismo, ciertos elementos propios de los sanitarios como los botones de emergencia, la rotulación, las agarraderas son oportunidades de mejora para este apartado, ya que existen baños remodelados, pero no se han instalado estos accesorios (ver imagen 32). Por último, la señalización en este edificio presenta algunas fortalezas, uno de los resultados altos en la evaluación, cumple con el contraste, las dimensiones y la estandarización (ver imagen 33).

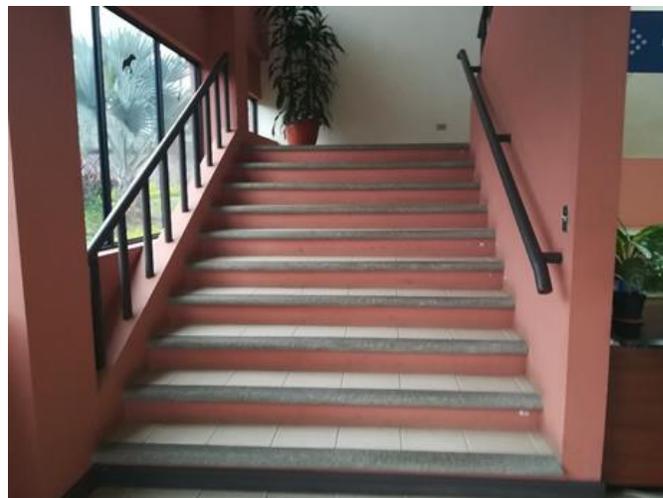
Imagen 35: Escalera de Acceso Planta Alta

Es importante destacar el aspecto de escaleras, estas cumplen en dimensiones, ancho de la huella, descansos, bordes redondeados; no obstante, los pasamanos conforman un aspecto por mejorar (ver imagen 35).
